Barriereatlas Minden-Innenstadt

Abschlussbericht

April 2015

Stadt Minden | Bereich Stadtplanung und Umwelt

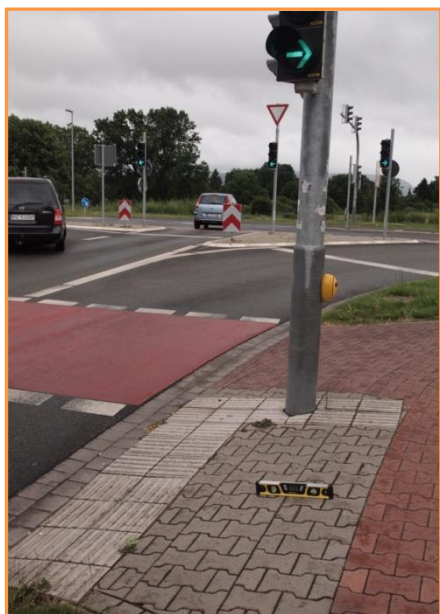
- Eng bemessene Mittelinsel an der Kaiserstraße/ Weserbrücke.
- Kaiserstraße Ecke Hafenstraße, sehr starke Neigung (14 %) an der Aufstellfläche am Fußgängerüberweg, siehe Abbildung 43
- Behindertenparkplatz Königswall, völlig unzureichend in Breite und Zugänglichkeit.
- Anleger Weserbrücke, Quergefälle 6,5 % ohne Absicherung zur Weser, siehe Abbildung 44

Abbildung 43: Starke Neigung Kaiserstraße an der Ecke Hafenstraße

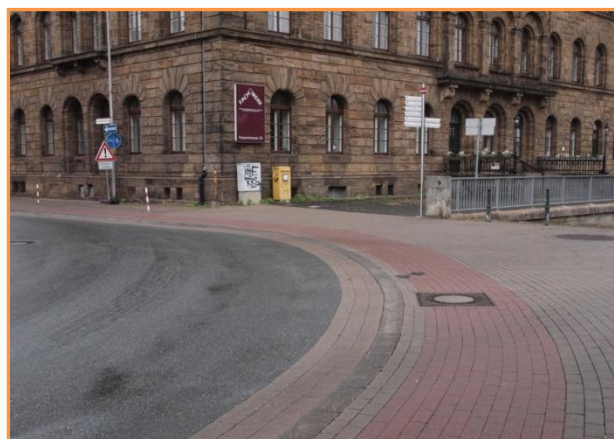
Für Menschen im Rollstuhl und mit Gehbehinderung fehlt eine Nullabsenkung auf der gegenüberliegenden Seite.

Abbildung 56: Nullabsenkung Kaiserstraße

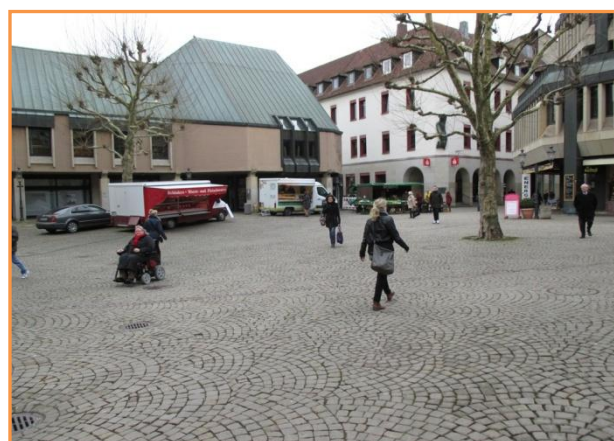
Fehlende oder unterbrochene Innere Leitlinie für blinde und sehbehinderte Menschen aufgrund unklarer Wegeführung, bei Mischverkehrsflächen oder bei größeren Platzsituationen.

Abbildung 57: Fehlende Leitlinie Domhof

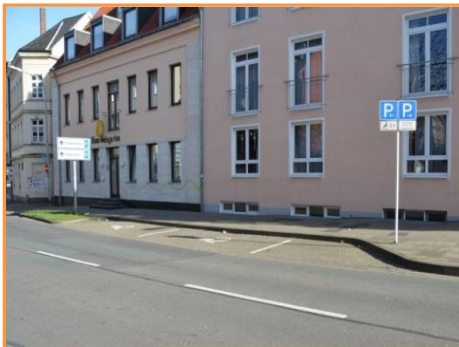
<p>Standort: Königswall Höhe Haus Nr. 53</p> <p>Zone: Tempo-30-Zone</p> <p>Anzahl: 2</p> <p>Mängel:</p> <ul style="list-style-type: none"> ▪ Ausstieg zur Fahrbahn (stark befahren) ▪ Hochbord an der Beifahrerseite ▪ Zugang zum Gehweg erst bei nächster Einmündung <p>Maßnahmen:</p> <ul style="list-style-type: none"> ▪ 1 Parkplatz erhalten für Ausstieg nach hinten, Zugang zum Gehweg schaffen durch Sinusstein ▪ 1 bis 2 weitere Behindertenparkplätze auf der Grundstücksfläche des Alten- und Pflegeheims „Haus Weingarten“ oder in der Rodenbecker Straße schaffen

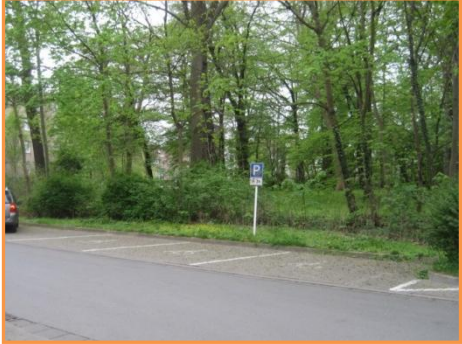
<p>24</p>

<p>Standort: Schwimmbad</p> <p>Zone: 30</p> <p>Anzahl: 3</p> <p>Mängel: keine, aber Weg von hier zum Schwimmbad zu steil</p> <p>Maßnahmen: keine</p>
<p>25</p>

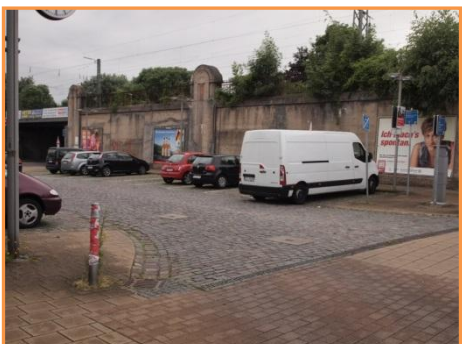
<p>Standort: Parkplatz Zufahrt Bahnhof</p> <p>Zone: verkehrsberuhigter Bereich</p> <p>Anzahl: 1</p> <p>Mängel:</p> <ul style="list-style-type: none"> ▪ Belag ▪ nicht ausreichende Beschilderung ▪ Quergefälle <p>Maßnahmen:</p> <ul style="list-style-type: none"> ▪ Belag im Bereich des Behindertenparkplatzes verbessern ▪ Parkplatz deutlicher beschildern

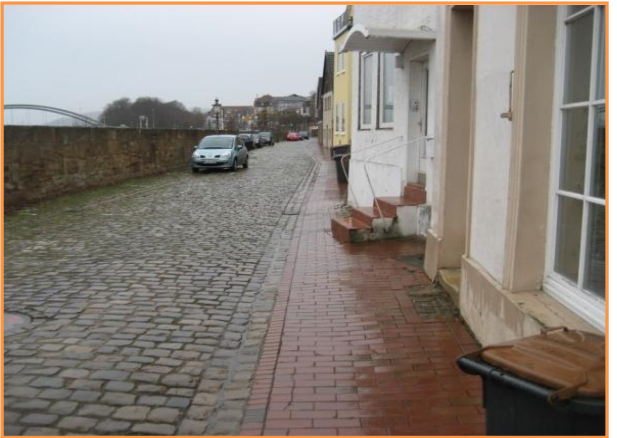
Lfd. Nr.	Abschnitt, Verlauf, Material		
C-F 1	Weserstraße Material: Mindener Altstadtmuster Klinker / Pflaster

Menschen im Rollstuhl und mit Gehbehinderung	Situation	Keine durchgängigen Gehwege, Ausweichen auf Fahrbahn wg. Natursteinpflaster unangenehm (178); Zu starke Querneigung (131)
		Maßnahmen-vorschläge	Umbau / Austausch Beläge
Sehbehinderte und blinde Menschen	Situation	Keine durchgängigen Gehwege, Ausweichen auf Fahrbahn wegen Verkehr unsicher	
	Maßnahmen-vorschläge	Gehwege verbreitern oder verkehrsberuhigten Bereich deutlich kenntlich machen

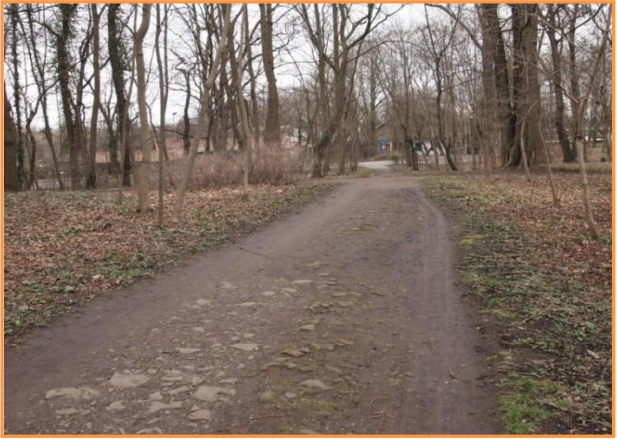
Menschen im Rollstuhl und mit Gehbehinderung	Situation	Unebene Beläge und Kanten; Zugänglichkeit Schwimmbad nur über Treppe oder steile Rampe
		Maßnahmenvorschläge	Beläge glätten und Kanten beseitigen; Zugänglichkeit zum Schwimmbad verbessern
Sehbehinderte und blinde Menschen	Situation	Eingeschränkte Querungsmöglichkeit (Johansenstraße); Einmündung Weserpromenade/Johansenstraße: taktil nicht auffindbar, Gefahr in die Einmündung zu laufen, die auch hohe Radfahrfrequenz hat (371)	
	Maßnahmenvorschläge	An zwei Stellen Querungsmöglichkeit schaffen; Eindeutige Leitlinie definieren
