Barriereatlas Minden-Innenstadt

Abschlussbericht

April 2015

Stadt Minden | Bereich Stadtplanung und Umwelt

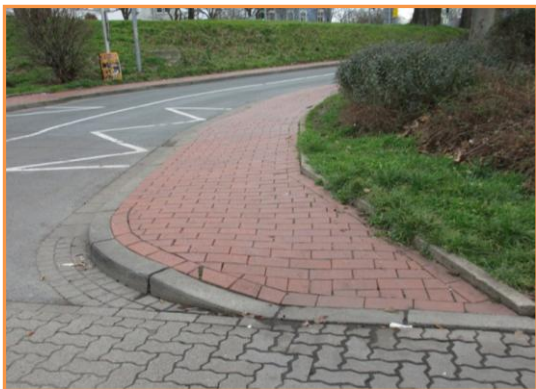
Abbildung 11: Querneigung und unzureichende Absenkung

- Bei kleinen Kurvenradien Einbau eines geraden, lotrecht zur Gehrichtung liegenden Bordsteins zur Ausrichtung, siehe Abbildung 12.

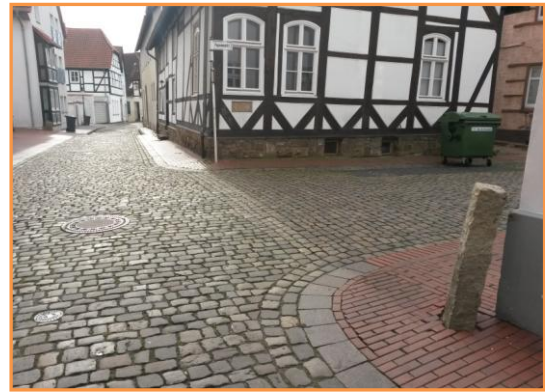
Abbildung 13: Querung mit Nullabsenkung ohne Ausrichtungsmöglichkeit

- Bei geringem Aufwand (keine Querneigung, bzw. kann diese nicht beseitigt werden): Absicherung der 0-Absenkung durch Sperrfelder, Richtungsfelder zur Ausrichtung einfügen, siehe Abbildung 14

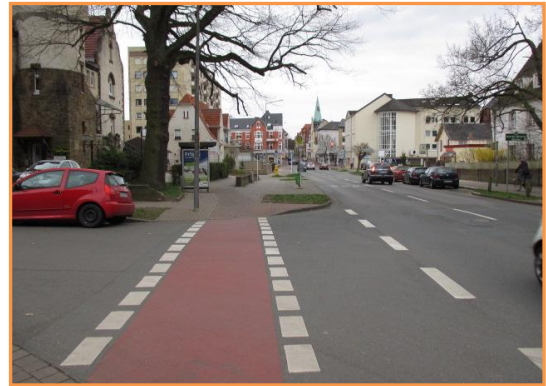
Abbildung 17: Ungesicherte Querungsstelle mit Nullabsenkung

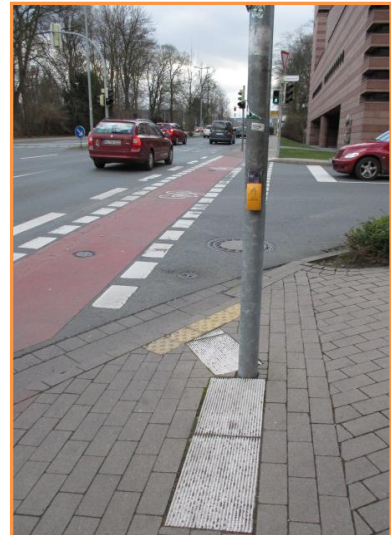
Abbildung 19: Gesicherte Querungsstelle mit falsch ausgerichtetem Richtungsfeld

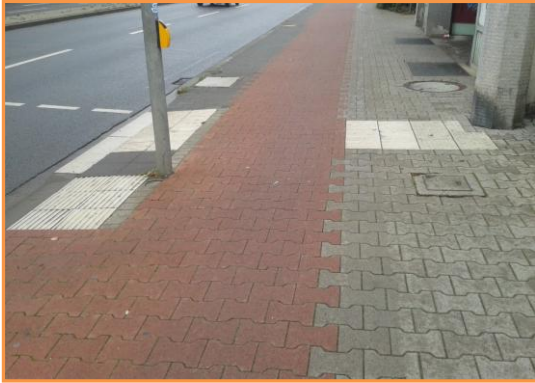
Abbildung 21: Differenzierte und gesicherte Querungssituation, mit Unterbrechung bei Radweg

- Unterbrechung des Auffindestreifens bei Radwegen und taktile erfassbare Trennung zwischen Geh- und Radweg; siehe Abbildung 22

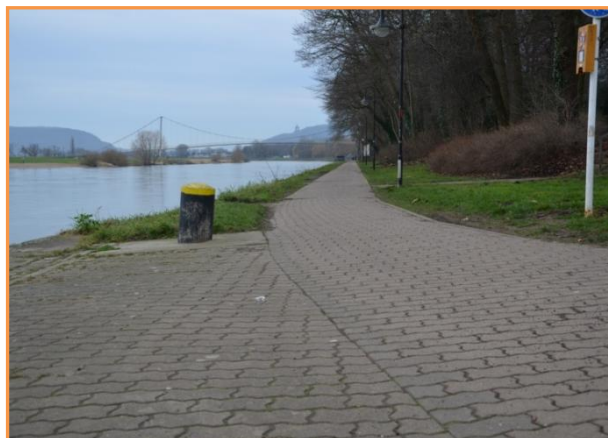
Abbildung 44: Quergefälle Anleger Weserbrücke

- Eng bemessene Mittelinsel an der Kaiserstraße/ Weserbrücke.
- Kaiserstraße Ecke Hafenstraße, sehr starke Neigung (14 %) an der Aufstellfläche am Fußgängerüberweg, siehe Abbildung 43
- Behindertenparkplatz Königswall, völlig unzureichend in Breite und Zugänglichkeit.
- Anleger Weserbrücke, Quergefälle 6,5 % ohne Absicherung zur Weser, siehe Abbildung 44

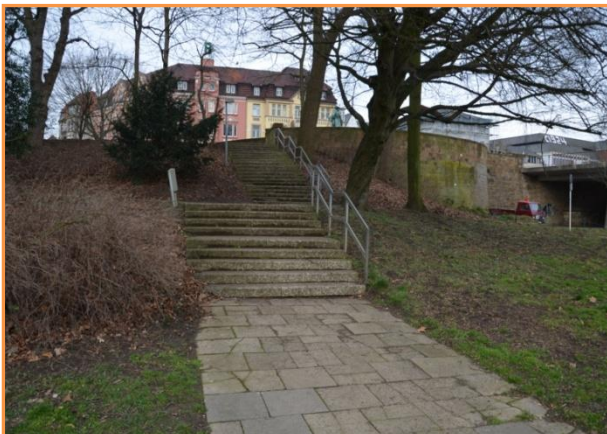
Abbildung 46: Treppe Weserpromenade

- a) Martinitreppe
b) Weserpromenade, parallele Wege, die nur über Treppen verbunden sind. Siehe Abbildung 46
c) Zugänglichkeit nur über Treppe oder steile Rampe (Johansenstraße, am Schwimmbad)

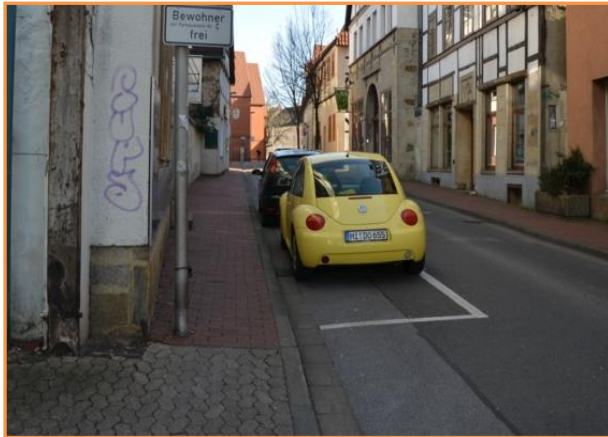
Abbildung 47: Lampe Königstraße

- a) Umlaufschranken (Simeonsglacis), Umlaufschranken teils mit Steigung, die zum Quergefälle wird (Mariensteg)
- b) Lampen stellen Hindernisse dar (Königstraße), siehe Abbildung 47
- c) Hindernisse durch Werbeaufsteller (Markt und Obermarktstraße)

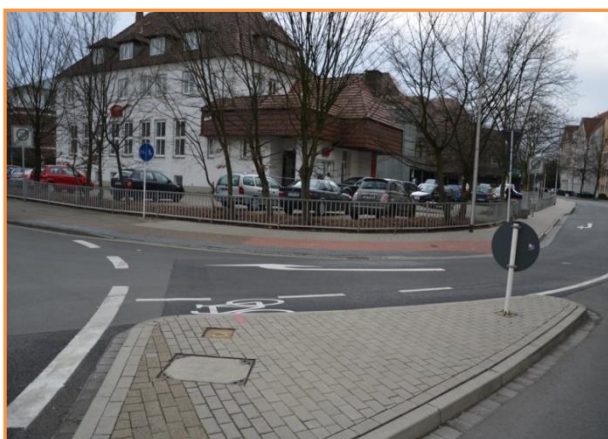
Abbildung 48: Nullabsenkung Lindenstraße / ZOB

- a) Fehlende Absenkung bzw. direkte Querungsmöglichkeit am Glacisweg (Marienstraße)
- b) Gefährliche Nullabsenkung ohne gegenüberliegende Absenkung Lindenstraße / ZOB, siehe Abbildung 48

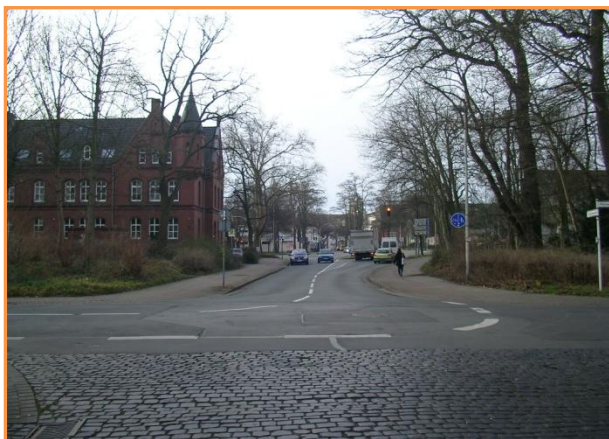
Abbildung 55: Eingeschränkte Querungsmöglichkeit Glacisweg/Goebenstraße

- a) Eingeschränkte Querungsmöglichkeit der Straße (Glacisweg/Goebenstraße), siehe Abbildung 55
- b) Nur eine Querung mit Absenkung und taktilem Leitsystem Ost-West in der Mitte des ZOB

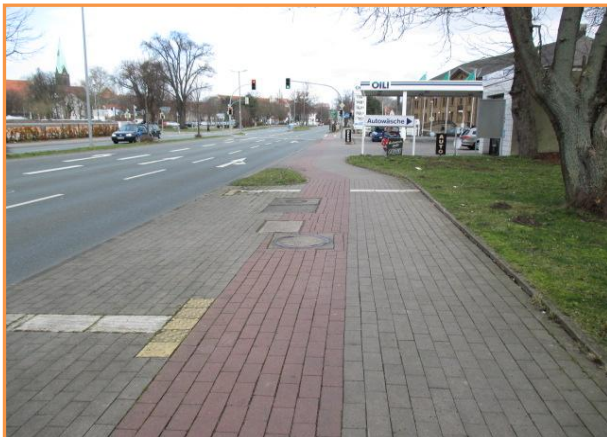
Abbildung 59: Fehlende Trennung von Geh- und Radweg
Portastraße

- a) Fuß- und Radweg nicht getrennt, viel Radverkehr, vor allem im Sommer (Weserpromenade)
- b) Fuß- und Radweg nicht getrennt, viel Radverkehr (Portastraße), siehe Abbildung 59

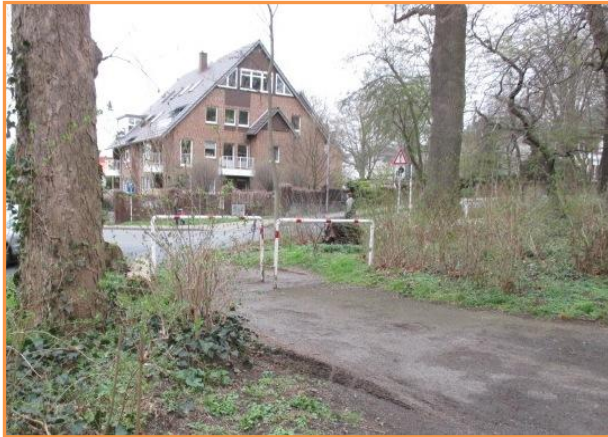
Abbildung 60: Umlaufschranke Simeonsglaxis

- a) Unterschreitbare Umlaufschranke (Simeonsglaxis, Mariensteg), teils ohne Aufkantung, teils mit zu hoher Aufkantung, siehe Abbildung 60

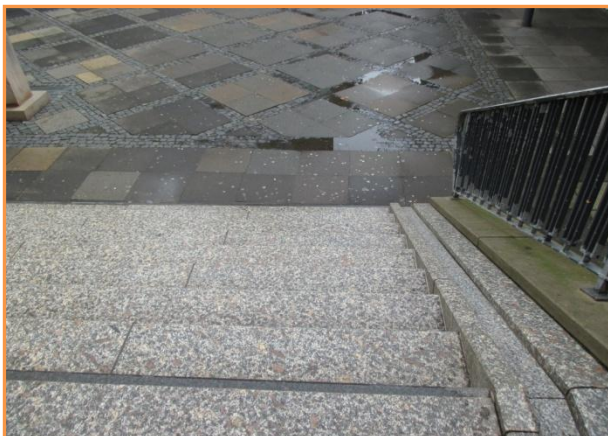
Abbildung 61: Kontraste Martinitreppe

- a) Unzureichende visuelle Kontraste (z. B. bei nebeneinandergeführten Geh- und Radwegen).
Generelles Problem
- b) Unzureichende visuelle Kontraste (Martinitreppe), siehe Abbildung 61

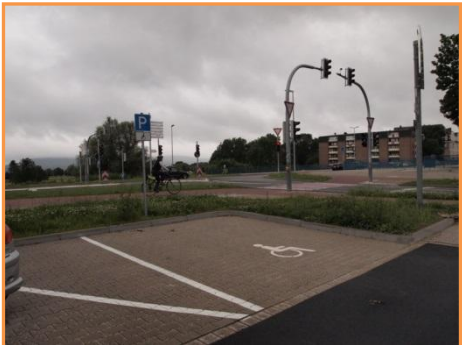
<p>Standort: Parkplatz Kaiserstr. Ecke Hafenstr. (Bahnhofsbereich)</p> <p>Zone: Parkplatz</p> <p>Anzahl: 2</p> <p>Mängel: keine</p> <p>Maßnahmen: keine</p>
<p>26</p>

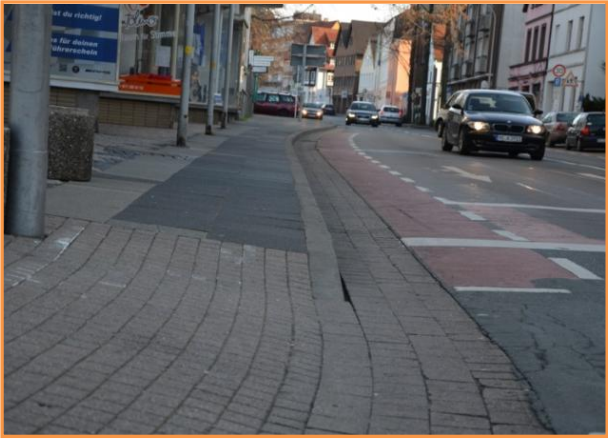
Lfd. Nr.	Abschnitt, Verlauf, Material		
A 1.1	Bushaltestelle Königswall, Querung Königswall (Verlauf Königstraße Nordseite) Material: Betonplatten u. -pflaster

Menschen im Rollstuhl und mit Gehbehinderung	Situation	Querneigung und 0 cm-Absenkung an der Querung (263)
		Maßnahmen-vorschläge	Querneigung reduzieren, wenn möglich getrennte Querung
Sehbehinderte und blinde Menschen	Situation	Querung mit Nullabsenkung und gut berollbarem Belag (Königstraße, 322); LSA ohne akustisches Signal (ZEB): Komplette Kreuzung ohne Signal. (300p); Dachpfosten und Platzsituation unterbrechen Inne-re Leitlinie (351)	
	Maßnahmen-vorschläge	Borde auf 3 cm anheben; ZEB an der Kreuzung Königswall / Königstraße nachrüsten; Eindeutige Leitlinie definieren

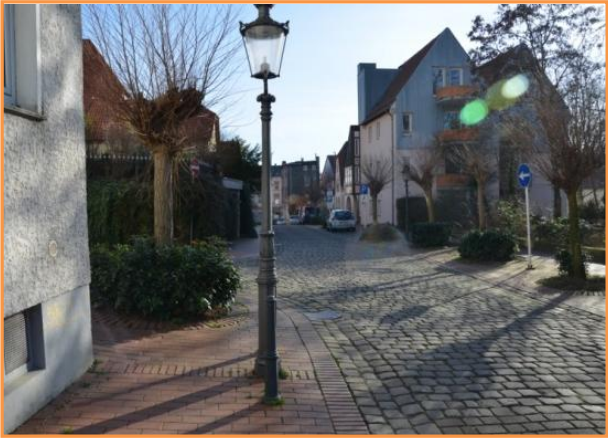
Lfd. Nr.	Abschnitt, Verlauf, Material			
A 1.2	Königsstraße von Königswall bis Obermarktstraße Material: Mindener Altstadtmuster, Pflaster/Klinker

Menschen im Rollstuhl und mit Gehbehinderung	Situation	Mehrere Engstellen (154); Lampen stellen Hindernisse dar (158); Zu starke Querneigung (134)	
		Maßnahmenvorschläge	Entschärfung der Problemstellen gemäß Konzept (Aufpflasterungen Fahrbahn, Versetzung Lampen, Gehwegnase) (siehe Kapitel 5.3.2)	
Sehbehinderte und blinde Menschen	Situation	Engstelle 0,7 m (398)		
	Maßnahmenvorschläge	s. links

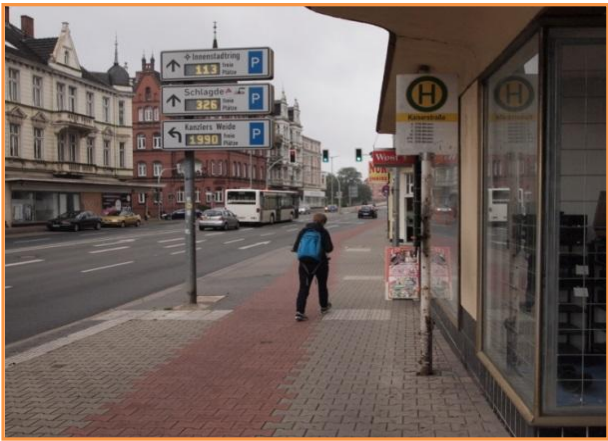
Lfd. Nr.	Abschnitt, Verlauf, Material		
A 3.1	Kaiserstraße (Nordseite) bis Hafenstraße Material: Beton, Betonpflaster

Menschen im Rollstuhl und mit Gehbehinderung	Situation	Engstelle/Hindernisse an der Haltestelle Kaiserstraße und am Brückenkopf
		Maßnahmen-vorschläge	Verlegung Radweg auf die Fahrbahn, bzw. Spur von 1,30 m von Möblierung und Bepflanzung freihalten
	Sehbehinderte und blinde Menschen	Situation	Engstelle durch Lampenmast und Werbeaufsteller (450)
		Maßnahmen-vorschläge	Spur freihalten

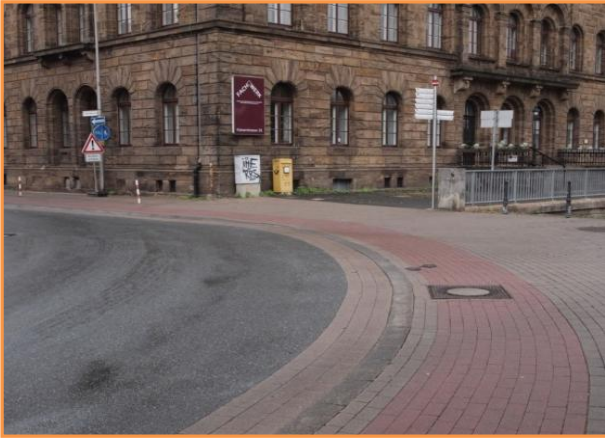
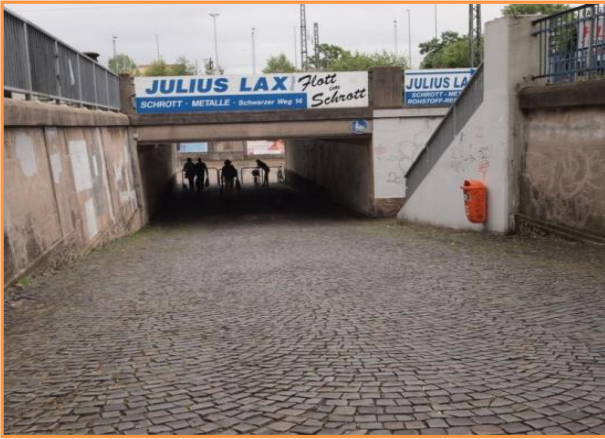
Lfd. Nr.	Abschnitt, Verlauf, Material	
A 3.2 S	<p>Querung Hafenstraße; Kaiserstraße (Südseite); durch Unterführung bis Bahnhof</p> <p>Material: Betonplatten, -pflaster</p>

<p>Menschen im Rollstuhl und mit Gehbehinderung</p>	<p>Situation</p>
	<p>Maßnahmenvorschläge</p>	<p>-</p>
<p>Sehbehinderte und blinde Menschen</p>	<p>Situation</p>	<p>Unterbrochene Leitlinie (451, 452, 454, 455); Ungesicherte und teils großflächige Nullabsenkung (453); Treppe nicht gesichert, Treppe nicht auffindbar (456); Unterschreitbare Umlaufschranken (457)</p>
	<p>Maßnahmenvorschläge</p>	<p>Eindeutige Leitlinie definieren; Nullabsenkungen sichern Treppe sichern und mit Auffindestreifen versehen; Umlaufschranken reduzieren, sichern</p>

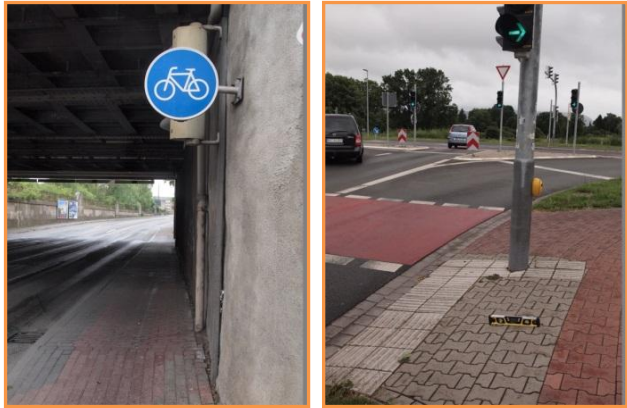
Lfd. Nr.	Abschnitt, Verlauf, Material		
A 3.2 G	Querung Hafenstraße; Viktoriastraße von Kaiserstraße bis Bahnhofsvorplatz (Umfahrungsmöglichkeit mit geringerer Steigung) Verlauf Nordseite Material: Betonpflaster

Menschen im Rollstuhl und mit Gehbehinderung	Situation	Gefahrenstelle FGÜ Hafenstraße – Neigung 14 %; Engstellen an Baumscheiben, zw. Radweg und Bepflanzung Steigung unter 4 %; derzeit als Radweg ausgewiesen
		Maßnahmenvorschläge	Neigung reduzieren Viktoriastraße: Einziehung der Fahrbahn und Verbreiterung von Fuß- und Radweg bei getrennter Führung
Sehbehinderte und blinde Menschen	Situation	-	
	Maßnahmenvorschläge	-

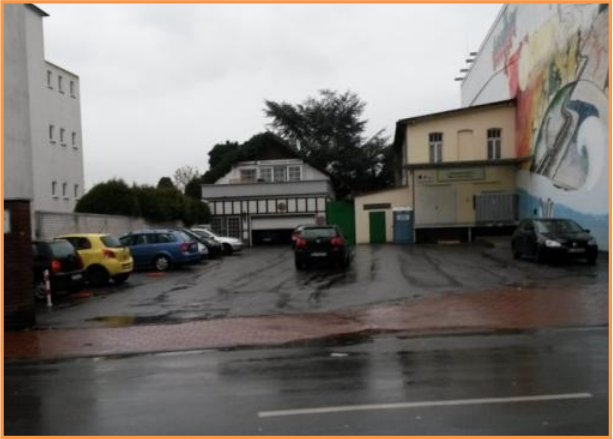
Lfd. Nr.	Abschnitt, Verlauf, Material		
B 1.2	Kampstraße von Hahler Straße bis Martinikirchhof Verlauf Westseite Material: Klinker, Betonpflaster

Menschen im Rollstuhl und mit Gehbehinderung	Situation
		Maßnahmenvorschläge	Engstelle an Hausecke Gehweg Westseite (152); Zu starke Querneigung (132); Behindertenparkplatz Kampstraße: Teilweise nur 2,00 breit, Ausstieg auf Natursteinpflaster (102)
	Sehbehinderte und blinde Menschen	Situation	-
	Maßnahmenvorschläge	-

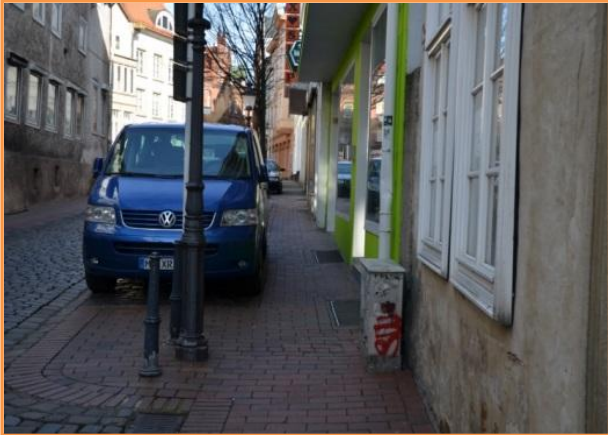
Lfd. Nr.	Abschnitt, Verlauf, Material		
B 4.1	Simeonstraße Verlauf Ostseite Material: Mindener Altstadtmuster Klinker / Pflaster

Menschen im Rollstuhl und mit Gehbehinderung	Situation	Grobes Natursteinpflaster, an den geklinkerten Seitenbereichen diverse Engstellen (161)
		Maßnahmen-vorschläge	Durchgängiger Bereich mit Mindener Altstadt-pflaster im mittleren Bereich, Beseitigung von Engstellen (siehe Kapitel 5.3.3)
	Sehbehinderte und blinde Menschen	Situation	Durchgängig zu schmale Gehstreifen (häufig nur 0,5m) (399); Fehlende Fußgängerampel (343)
Maßnahmen-vorschläge		Beseitigung von Engstellen; LSA mit ZEB einrichten

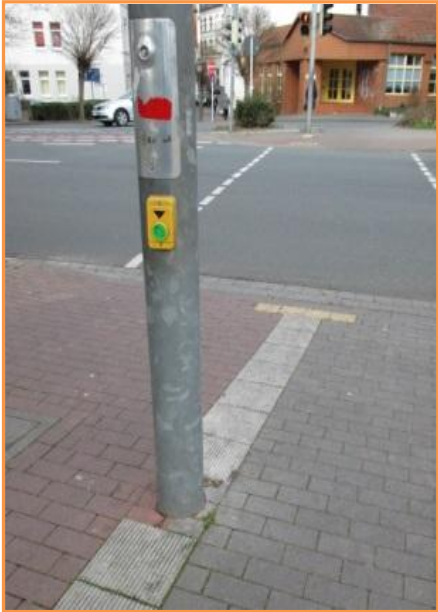
Lfd. Nr.	Abschnitt, Verlauf, Material			
B 4.2	Querung Schwichowwall, Portastraße bis Bushaltestelle Material: Kleinpflaster, Beton- pflaster

Menschen im Rollstuhl und mit Gehbehinderung	Situation	starke Querneigung (135); starke Längsneigung	
		Maßnahmen-vorschläge	Gehweg nivellieren	
Sehbehinderte und blinde Menschen	Situation	Leitstreifen (nicht regelkonform) zu LSA ohne ZEB		
	Maßnahmen-vorschläge	LSA nachrüsten

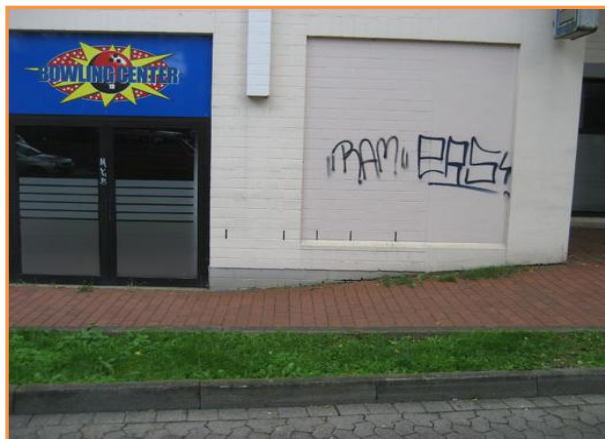
Lfd. Nr.	Abschnitt, Verlauf, Material		
C-N 1	Goebenstraße – Grimpenwall Material: Betonpflaster		
	Menschen im Rollstuhl und mit Gehbehinderung	Situation	-
		Maßnahmen-vorschläge	-
	Sehbehinderte und blinde Menschen	Situation	-
		Maßnahmen-vorschläge	-
	C-N 2	Hellingstraße – Johannispassage Material: Kleinpflaster	
Menschen im Rollstuhl und mit Gehbehinderung		Situation	Fehlende Absenkungen, keine Querungsmöglichkeit (172)
		Maßnahmen-vorschläge	Querungsmöglichkeit mit Absenkungen schaffen; Kurzen steilen Abschnitt beseitigen
Sehbehinderte und blinde Menschen		Situation	-
		Maßnahmen-vorschläge	-

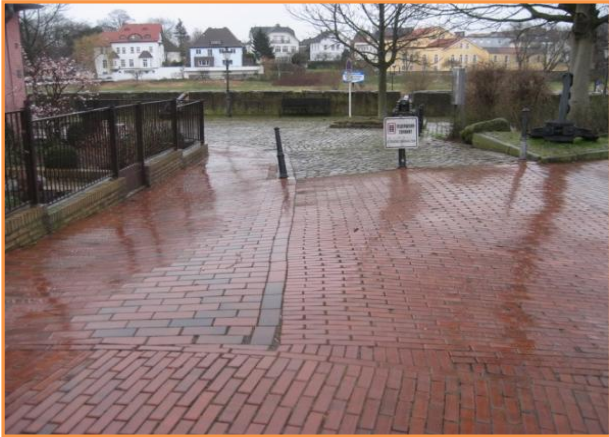
Lfd. Nr.	Abschnitt, Verlauf, Material		
C-F 2	Fischertor (Nordseite), Querung Grimpenwall

Menschen im Rollstuhl und mit Gehbehinderung	Situation	Sehr starke Querneigungen (129)
		Maßnahmen-vorschläge	Anpassung Gehweg
	Sehbehinderte und blinde Menschen	Situation	LSA ohne akustisches Signal (ZEB): Komplette Kreuzung ohne Signal (300d)
Maßnahmen-vorschläge		LSA nachrüsten	
C-F 3	Marienwall, Johanniskirchhof, Johannispassage

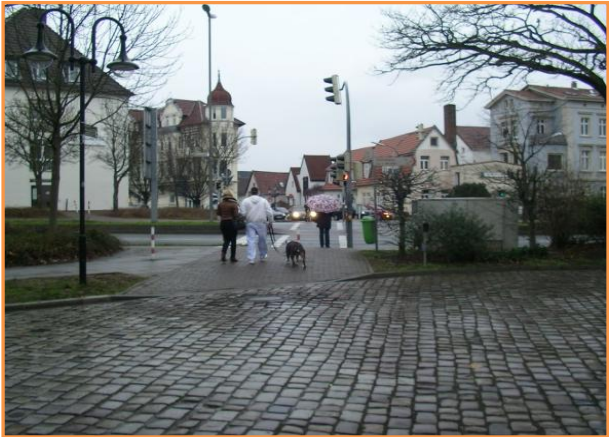
Menschen im Rollstuhl und mit Gehbehinderung	Situation	Unebener Belag (Pflaster und Bodenwellen) (175)
		Maßnahmen-vorschläge	nivellieren
	Sehbehinderte und blinde Menschen	Situation	-
Maßnahmen-vorschläge		-

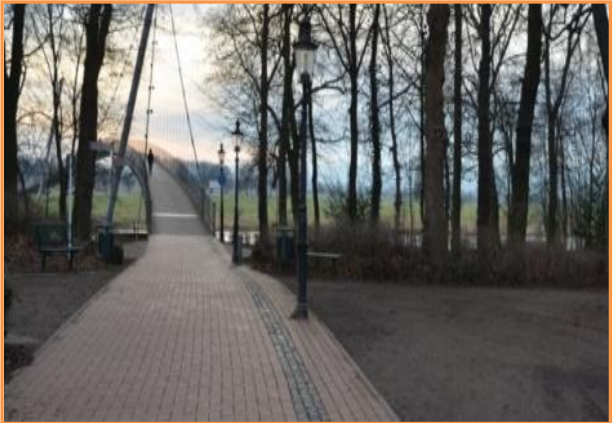
Lfd. Nr.	Abschnitt, Verlauf, Material		
C-O 1	Kanzlers Weide – Glacisbrücke

Menschen im Rollstuhl und mit Gehbehinderung	Situation	Brücke zu steil für Selbstfahrer
		Maßnahmen-vorschläge	nicht möglich
	Sehbehinderte und blinde Menschen	Situation	-
		Maßnahmen-vorschläge	-
	C-O 2	Tonhallenstraße (inkl. Querung Klausenwall) Verlauf: Südseite	
Menschen im Rollstuhl und mit Gehbehinderung		Situation	Behindertenparkplatz: Ausstieg auf Fahrbahn, keine Absenkung (187)
		Maßnahmen-vorschläge	Verlagerung Behindertenparkplätze ans Weserglacis
Sehbehinderte und blinde Menschen		Situation	Unterbrochene Leitlinie (329)
		Maßnahmen-vorschläge	Eindeutige Leitlinie definieren, Leitstreifen richtig positionieren
		Abschnitt nicht barrierefrei	
	Abschnitt eingeschränkt barrierefrei		Umbaumaßnahmen in Bau / Planung

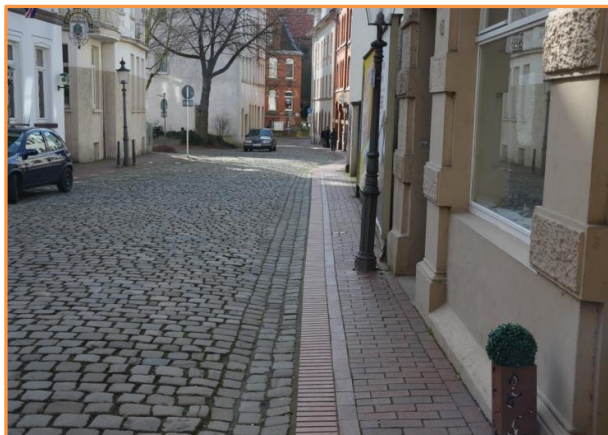
Abbildung 68: Ritterstraße

Die Gehwege in der Ritterstraße weisen beidseitig geringe Gehwegbreiten (teilweise < 100 cm) sowie punktuelle Engstellen (ca. 60 cm) auf. An die geklinkerten Gehwege schließt eine Rinne sowie die niveaugleiche Fahrbahn mit breitfugigem und unebenem Großpflaster an.

Auf der Ostseite der Ritterstraße schließen Petrikirchhof, Trockenhof und Papenmarkt an, auf der Westseite die Videbullenstraße und im Norden die Hohe Straße. Die Querung dieser Einmündungen erfolgt jeweils über schlecht berollbares, breitfugiges und unebenes Großpflaster.

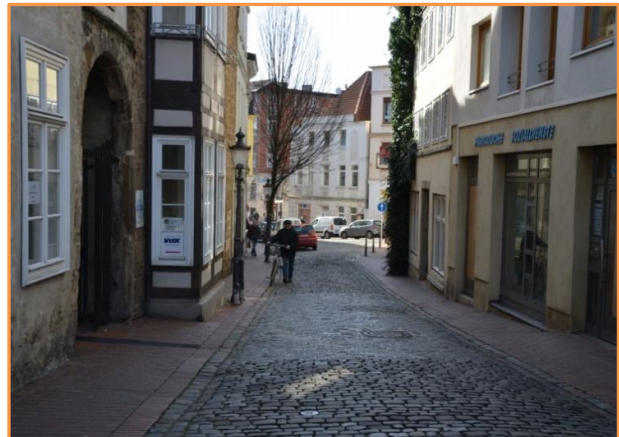
Abbildung 73: Simeonstraße

Die Gehwegbreite in der Simeonstraße beträgt auf beiden Seiten knapp 130 cm. Zusätzlich zu diesen schmalen Wegen existieren zudem auf beiden Seiten durch vorspringende Fassaden verursacht Engstellen.

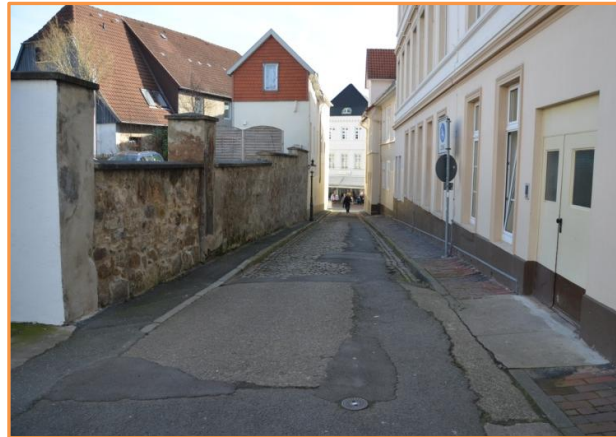
Abbildung 83: Trockenhof

Die Straße Trockenhof kann eine gute barrierefreie Verbindung zwischen der Obermarktstraße und der Ritterstraße und dem Ziel Martinikirchplatz bilden, die den mit zahlreichen Engstellen bestückten Umweg über die Königstraße/südliche Ritterstraße vermeiden könnte. Sie ist zur Zeit allerdings im östlichen Teil für Rollstuhlnutzer/innen zu steil (ca. 7 %, siehe „Buckel“ in der Grafik), der Oberflächenbelag erschwert die Bewegung erheblich. Die wichtige Verbindung zwischen unterer und oberer Altstadt sollte entsprechend gestaltet werden.

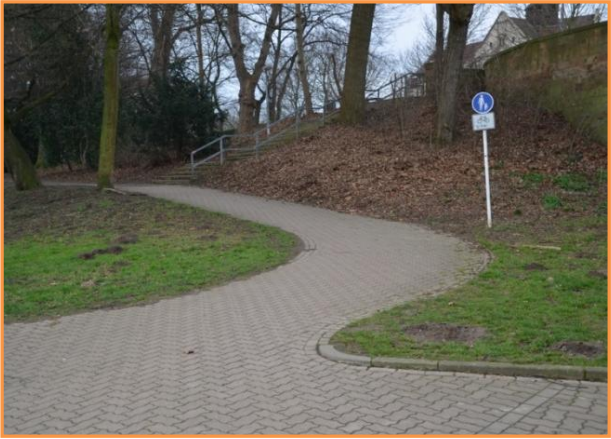
Lfd. Nr.	Abschnitt, Verlauf, Material		
G 1.2.1	Teilbereich Weserglacis/Weserpromenade nördlich Glacisbrücke: südlich und unterhalb der Weserbrücke

Menschen im Rollstuhl und mit Gehbehinderung	Situation	Steigung (Pflaster-) Weg unter der Weserbrücke zum westlichen Weg 8 %
		Maßnahmenvorschläge	Steigung auf 6 % reduzieren
	Sehbehinderte und blinde Menschen	Situation	-
Maßnahmenvorschläge		-

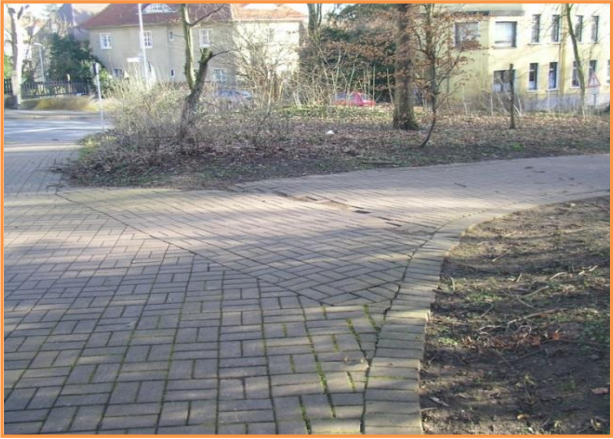
Lfd. Nr.	Abschnitt, Verlauf, Material		
G 2.2	Fischerglaciis zwischen Hermannstraße und Marienstraße

Menschen im Rollstuhl und mit Gehbehinderung	Situation	Unebene Beläge
		Maßnahmen-vorschläge	Beläge glätten
	Sehbehinderte und blinde Menschen	Situation	LSA ohne akustisches Signal (ZEB) (Grimpenwall/Hermannstraße; 300d)
Maßnahmen-vorschläge		LSA nachrüsten	
G 2.2.1	Teilbereich Fischerglaciis zwischen Hermannstraße und Marienstraße: Querung Goebenstraße und Wegestück östlich der Goebenstraße		
	Menschen im Rollstuhl und mit Gehbehinderung	Situation	Goebenstraße: Fehlende Absenkung am Glaciisweg (123); Streckenweise starke Längsneigungen
		Maßnahmen-vorschläge	Absenkung/direkte Querungsmöglichkeit schaffen; Wenn möglich Wege nivellieren
	Sehbehinderte und blinde Menschen	Situation	Eingeschränkte Querungsmöglichkeit (Goebenstraße; 305)
Maßnahmen-vorschläge		Querungsmöglichkeit schaffen

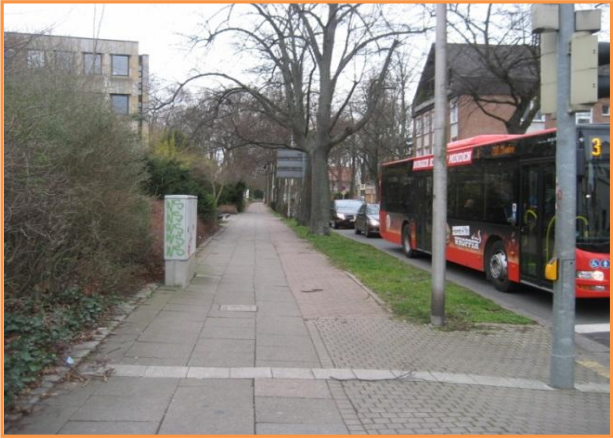
Lfd. Nr.	Abschnitt, Verlauf, Material		
G 3.1.2	Teilbereich Marienglasis zwischen Marienstraße und Hahler Straße: Querung Hahler Straße und Wegestück nördlich der Hahler Straße

Menschen im Rollstuhl und mit Gehbehinderung	Situation	Längsneigungen an Hahler Straße
		Maßnahmen-vorschläge	Wenn möglich Wege nivellieren
	Sehbehinderte und blinde Menschen	Situation	Ungesicherte Nullabsenkungen, taktile Felder ohne hinreichende Funktion, akustisches Signal (ZEB) zu leise (Hahler Straße 301)
Maßnahmen-vorschläge		Nullabsenkung sichern, LSA überprüfen

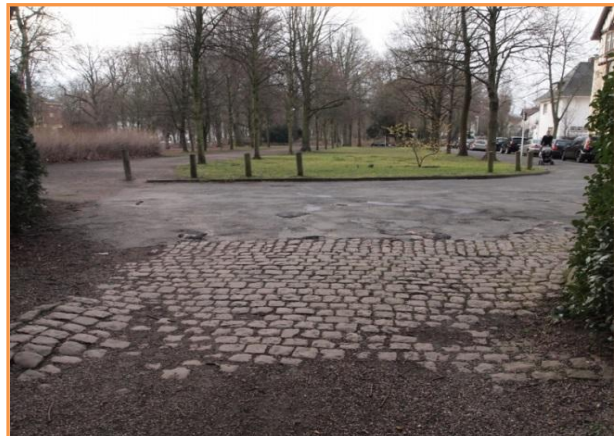
Lfd. Nr.	Abschnitt, Verlauf, Material		
G 4.1	Friedrichstraße bis Rodenbecker Straße		
	Menschen im Rollstuhl und mit Gehbehinderung	Situation	-
		Maßnahmenvorschläge	-
	Sehbehinderte und blinde Menschen	Situation	-
Maßnahmenvorschläge		-	
G 4.1.1	Teilbereich Friedrichstraße bis Rodenbecker Straße: Wegestück Königsglaxis		
	Menschen im Rollstuhl und mit Gehbehinderung	Situation	Unebener Belag (Südausgang botanischer Garten)
		Maßnahmenvorschläge	Belag glätten
	Sehbehinderte und blinde Menschen	Situation	-
Maßnahmenvorschläge		-

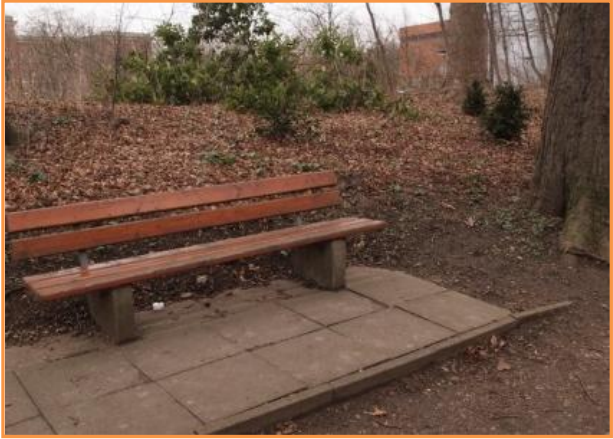
Lfd. Nr.	Abschnitt, Verlauf, Material		
G 6.1	Glacis zwischen Portastraße und Johansenstraße

Menschen im Rollstuhl und mit Gehbehinderung	Situation	Bänke nicht erreichbar wg. Kante
		Maßnahmen-vorschläge	Bänke auf Gehwegniveau bringen
	Sehbehinderte und blinde Menschen	Situation	Bäume im Weg (407)
		Maßnahmen-vorschläge	Eindeutige Leitlinie definieren und um die Hindernisse (Bäume) herumführen
	G 6.1.1	Teilbereich Glacis zwischen Portastraße und Johansenstraße: Alte Hausberger Torstraße	
Menschen im Rollstuhl und mit Gehbehinderung		Situation	Längsneigung an der Alten Hausberger Torstraße
		Maßnahmen-vorschläge	Wege nivellieren
Sehbehinderte und blinde Menschen		Situation	-
		Maßnahmen-vorschläge	-

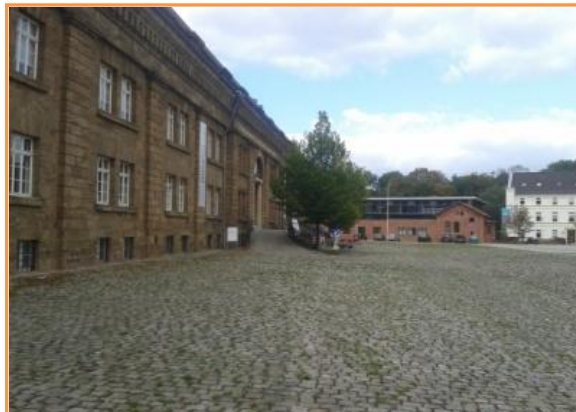
c) Preußenmuseum

Menschen mit Gehbehinderung	Wert/Beschreibung des Merkmals (Hintereingang)	Blinde und sehbehinderte Menschen	Wert/Beschreibung des Merkmals (Haupteingang)
Bewegungsflächen und Durchgangsbreiten	Ausreichend	Taktile Erkennbarkeit	Ja
Türöffnung	Manuell nach Klingeln	Innere Leitlinie/Leitsystem vorhanden	Ja
Bedienelemente	85 cm	Kontrastreicher Rahmen/Türgriff	Ja
Rampe	Nicht vorhanden	Hausnummer/Name/Adresse erkennbar	Ja
Kommentar	unzureichende Ausschilderung	Kommentar	-
Maßnahmenempfehlung	Keine nötig (Belag vor Eingang u. Ausschilderung verbessern)	Maßnahmenempfehlung	Keine nötig

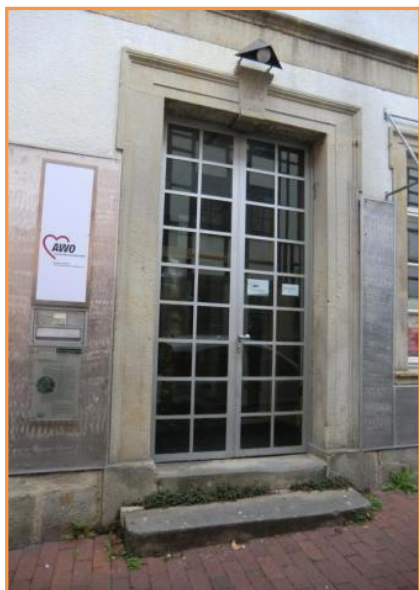
d) Frauenberatungsstelle

Menschen mit Gehbehinderung	Wert/Beschreibung des Merkmals	Blinde und sehbehinderte Menschen	Wert/Beschreibung des Merkmals
Bewegungsflächen und Durchgangsbreiten	Bewegungsfläche auf Stufe nicht gegeben, Durchgangsbreite zu schmal	Taktile Erkennbarkeit	Ja
Türöffnung	Manuell nach Klingeln	Innere Leitlinie/Leitsystem vorhanden	Ja
Bedienelemente	Klingel zu hoch (150 cm)	Kontrastreicher Rahmen/Türgriff	Nein
Rampe	Nicht vorhanden	Hausnummer/Name/Adresse erkennbar	Ja
Kommentar	-	Kommentar	-
Maßnahmenempfehlung	Klingel in 85 – 105 cm Höhe vom Bürgersteig einrichten; mobile Rampe verwenden	Maßnahmenempfehlung	Kontrastreichen (Rahmen und) Türgriff herstellen
